Zustand vor der Renaturierung

Ziele der Renaturierung

Durchgeführte Maßnahmen

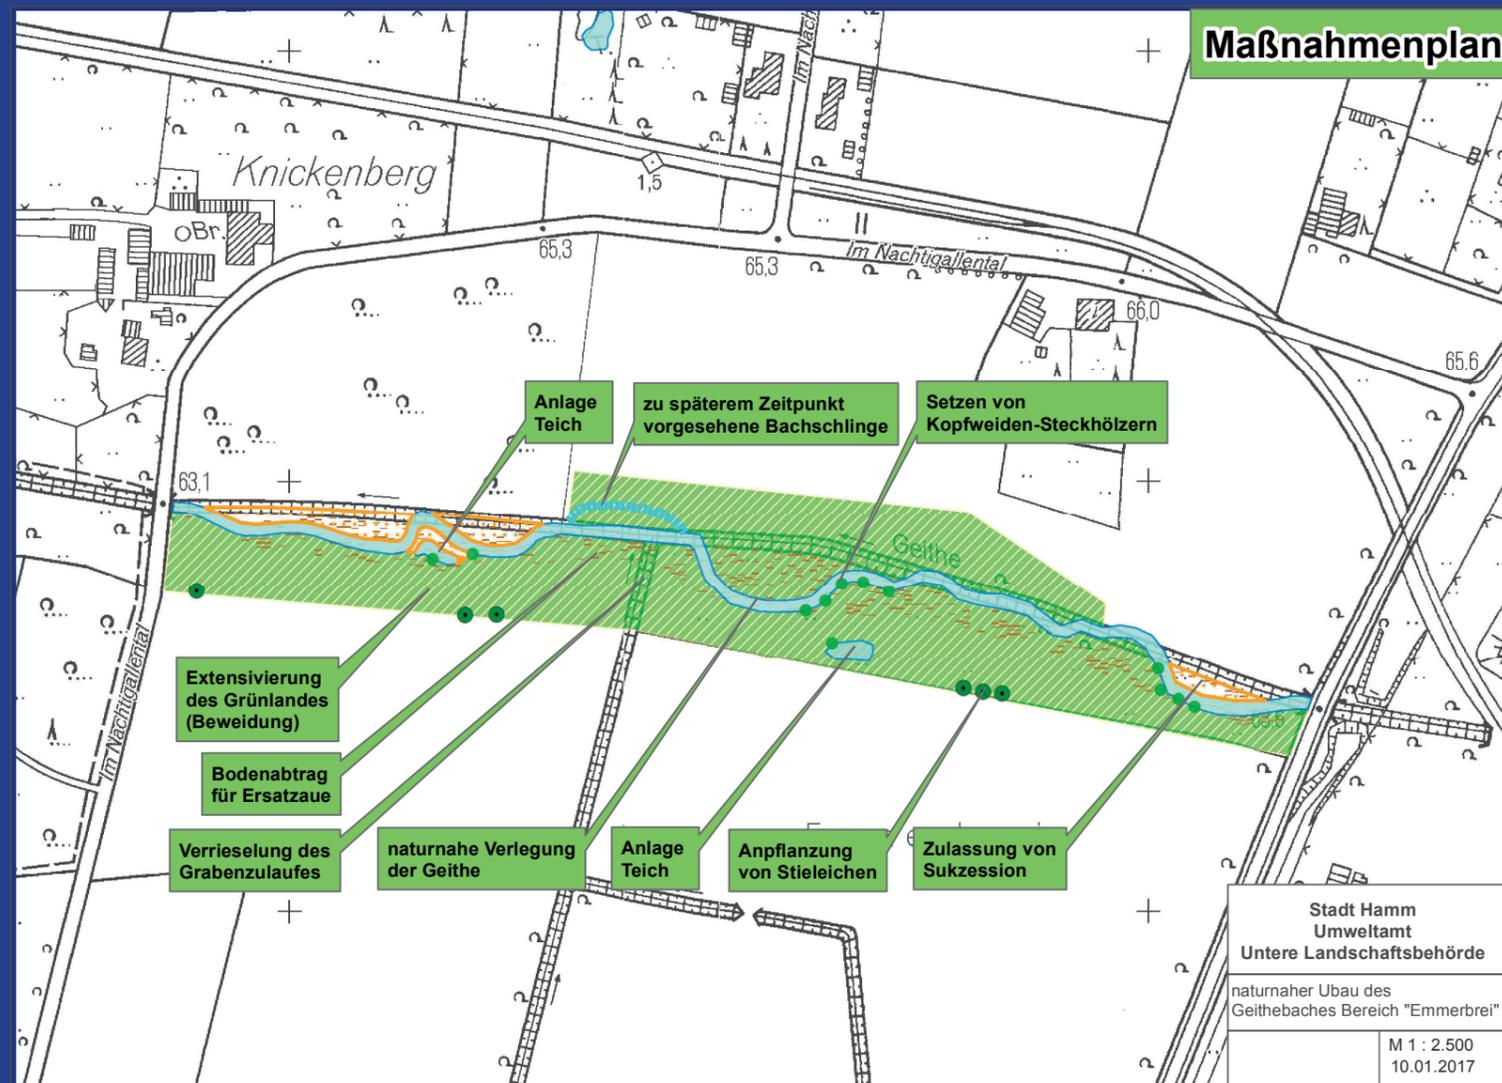
Die Geithe war in sanierungsbedürftigem Zustand und deutlich beeinträchtigt bis stark geschädigt. Der Bach verlief gerade und hatte ein einheitliches Profil. Durch einen Strassendurchlass hatte der Bach im Osten ein größeres Gefälle und einen Aufstau im Westen. Im Süden schloss sich extensiv genutztes Grünland und im Norden Acker und eine kleine Waldparzelle an die Geithe an. Aufgrund der vorhandenen Bodensubstrate war es unwahrscheinlich, dass sich der Bachlauf eigendynamische entwickelt.

- Anstossen einer natürlichen Gewässerentwicklung durch ...
... Schaffung einer Ersatzsäume durch Abtrag des Oberbodens
... Anlage Bachbettes in einer leicht geschwungenen Form
- Einbringen zusätzlicher Elemente wie Baumstubben oder stärkeres Totholz um unterschiedliche Strömungsverhältnisse bzw. zusätzliche Biotopstrukturen für Kleinstlebewesen zu schaffen
- Anlage von zwei Stillgewässern in der Aue als Amphibienlaichgewässer
- Entwicklung von extensiv genutztem Grünland nördlich der Geithe
- Erhaltung extensiver Weidenutzung und südlich der Geithe
- Natürliche Entwicklung (Sukzession) auf Teilflächen südlich der Geithe
- Pflanzung von Weidenstecklingen am Bach und Eichen am Rand der Aue
