Zustand vor der Renaturierung

Ziele der Renaturierung

Durchgeführte Maßnahmen

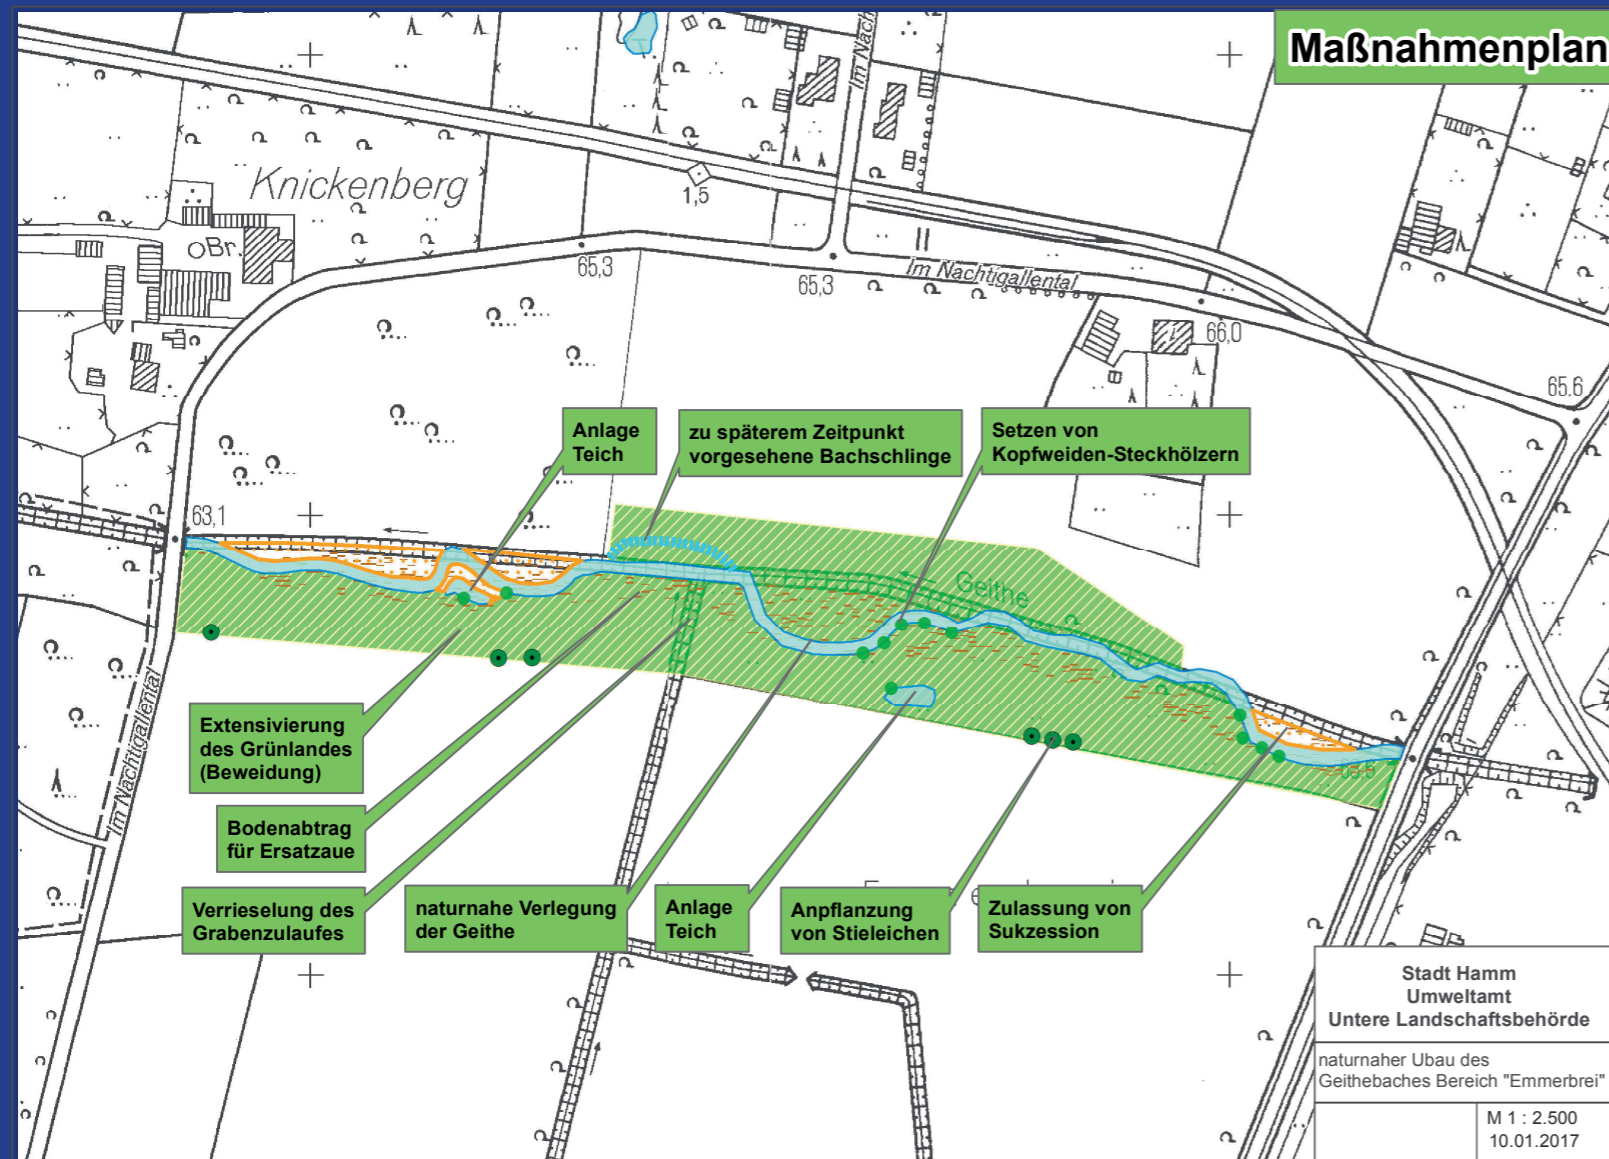
Die Geithe war in sanierungsbedürftigem Zustand und deutlich beeinträchtigt bis stark geschädigt. Der Bach verlief gerade und hatte ein einheitliches Profil. Durch einen Strassendurchlass hatte der Bach im Osten ein größeres Gefälle und einen Aufstau im Westen. Im Süden schloss sich extensiv genutztes Grünland und im Norden Acker und eine kleine Waldparzelle an die Geithe an. Aufgrund der vorhandenen Bodensubstrate war es unwahrscheinlich, dass sich der Bachlauf eigendynamische entwickelt.

- Anstossen einer natürlichen Gewässerentwicklung durch ...
... Schaffung einer Ersatzaue durch Abtrag des Oberbodens
... Anlage Bachbettes in einer leicht geschwungenen Form
- Einbringen zusätzlicher Elemente wie Baumstubben oder stärkeres Totholz um unterschiedliche Strömungsverhältnisse bzw. zusätzliche Biotopstrukturen für Kleinstlebewesen zu schaffen
- Anlage von zwei Stillgewässern in der Aue als Amphibienlaichgewässer
- Entwicklung von extensiv genutztem Grünland nördlich der Geithe
- Erhaltung extensiver Weidenutzung und südlich der Geithe
- Natürliche Entwicklung (Sukzession) auf Teilflächen südlich der Geithe
- Pflanzung von Weidenstecklingen am Bach und Eichen am Rand der Aue
