# Eingedeichte Ahse am Burghügel Mark

## Eingedeichte Ahse mit Einmündung der Geithe im Bereich des Burghügels Mark

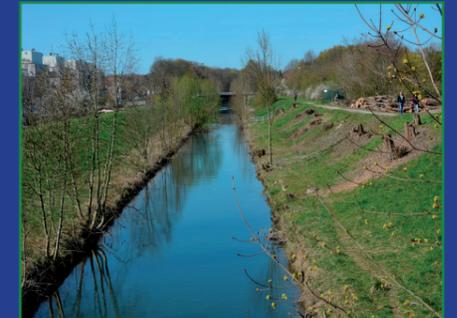
Eingedeichte Ahse

Heute führt die Ahse auf dem Gebiet der Stadt Hamm 12 km durch das Stadtgebiet. Die Hauptzuflüsse sind Rosenaue, Schledde, Soestbach, Salzbach und Geithe. Das Einzugsgebiet ist ein überwiegend landwirtschaftlich geprägter Raum mit Acker, Grünland und Wald. Die alte Mündungstrecke betrug ca. 3,6 km. Durch die Verlegung und Eindeichung der Ahse wurde dieser Weg auf ca. 1,8 km gekürzt.

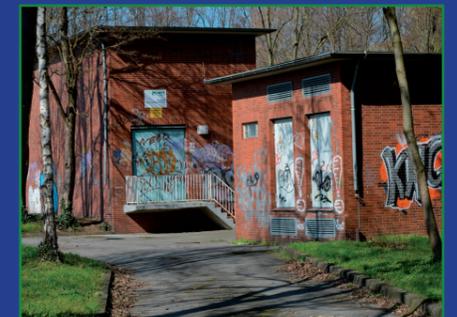
Pumpwerk Lippeverband  
Geitheschöpfwerk

Die Geithe mündet westlich des Burghügels in die etwas niedriger liegende Ahse, die in diesem Bereich begradigt und eingedeicht ist. Kommt es jedoch aufgrund von erhöhten Regenmengen zu einem Hochwasser der Ahse, wird dieser Abfluss durch einen Schieber gesperrt, da es ansonsten zu einem Rückfluss des Hochwassers in die Geithe kommen würde. Dann wird einige Meter südlich ein auf dem Deichbauwerk stehendes Pump-/Schöpfwerk in Betrieb genommen und über drei Schneckenpumpen das Wasser der Geithe in die Ahse gehoben.
